**INFORME FINAL DEL PROYECTO DE INVESTIGACIÓN  
ARQUEOLÓGICA DEL LUGAR, PLANTAS Y ANIMALES DE LOS COLLAGUAS  
ANTIGUOS, TEMPORADA 2024**

**Lima, enero 2025**

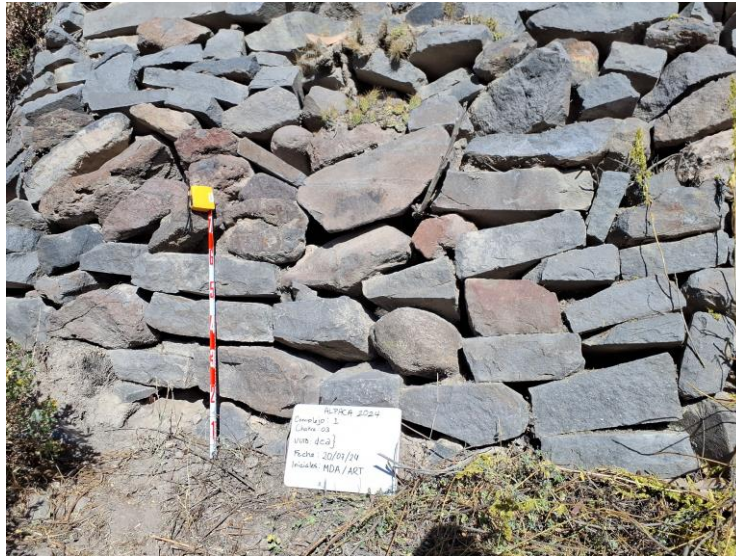
Se analizó la mampostería de ocho secciones de muros de la contrahuella en las terrazas de los cinco chakras estudiados en este sector. Tres de las secciones presentaban escombros dispuestos en hileras, con piedra partida, una sección tenía escombros dispuestos en hileras con piedra sin trabajar, y cuatro secciones consistían en escombros al azar con piedra sin trabajar. Una sección

adicional contenía escombros al azar con mampostería de piedra partida. Solo una sección del muro de la contrahuella tenía mortero en la mampostería. Tres ejemplos de contrahuellas en el Sector 1:

Fig. 2: Sector 1, Complejo 1, Chakra 3; terraza de banco en uso, con escombros al azar y mampostería de piedra partida.

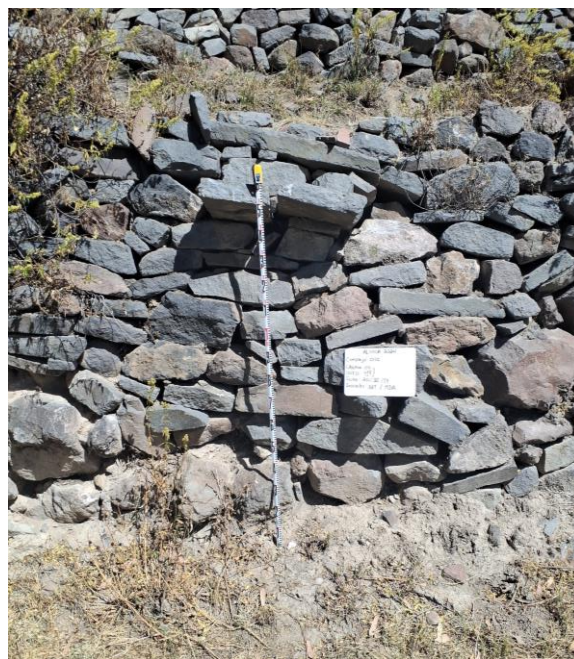
Fig. 3: Sector 1, Complejo 1, Chakra 5; terraza de banco en uso, con escombros al azar y mampostería de piedra partida.

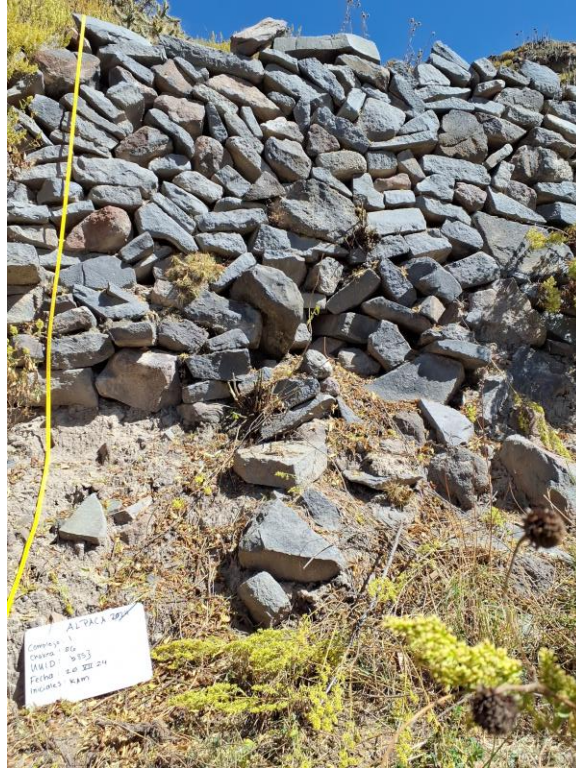
Fig. 4: Sector 1, Complejo 1, Chakra 5; terraza de banco en uso, con escombros al azar y mampostería de piedra partida.

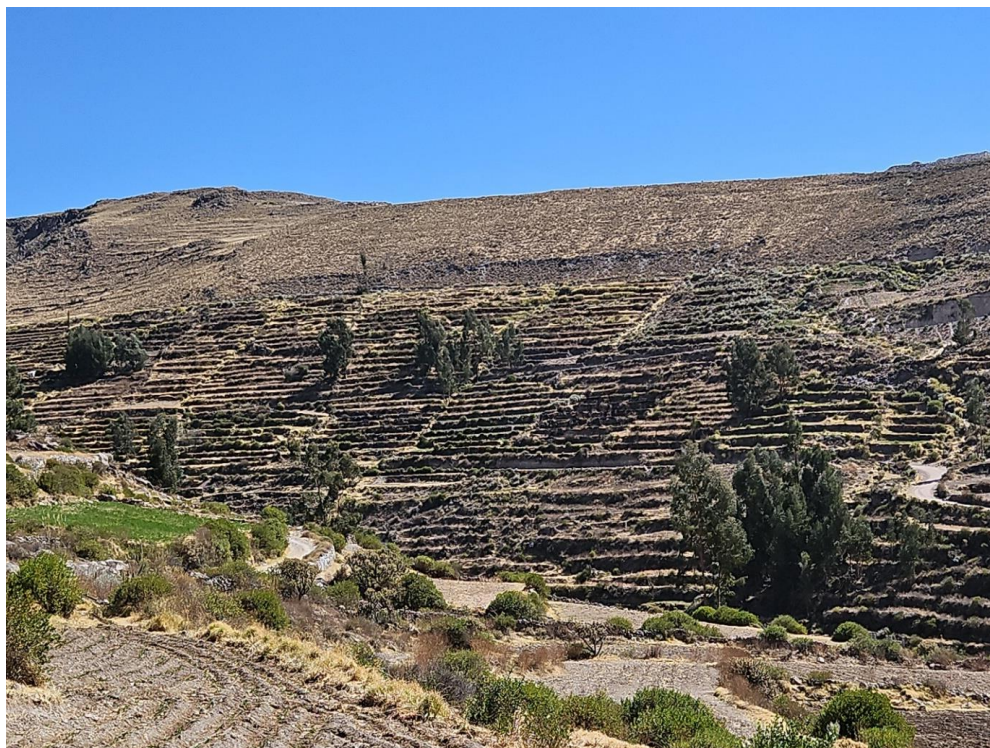
Fig. 5. Vista panorámica de los andenes de Sector 2.

El Sector 2 se encuentra en la ladera superior del distrito de Achoma. En este sector, se recopilieron características de  $n = 20$  chakras, con una elevación promedio de 3,662 msnm. El Sector 2 presentó una variedad de tipos de terrazas. De los 20 chakras, once eran terrazas en pendiente, cinco eran terrazas de banco y cuatro no presentaban terrazas (otros chakras). El riego era evidente en ocho de los 20 chakras. De estas, cinco estaban en uso, trece en barbecho y dos estaban abandonadas. La altura mínima del muro de la contrahuella de las terrazas era de 0,2 m, mientras que la altura máxima alcanzaba los 4,3 m. En promedio, la altura de los muros de contrahuella en el Sector 2 fue de 1,31 m.

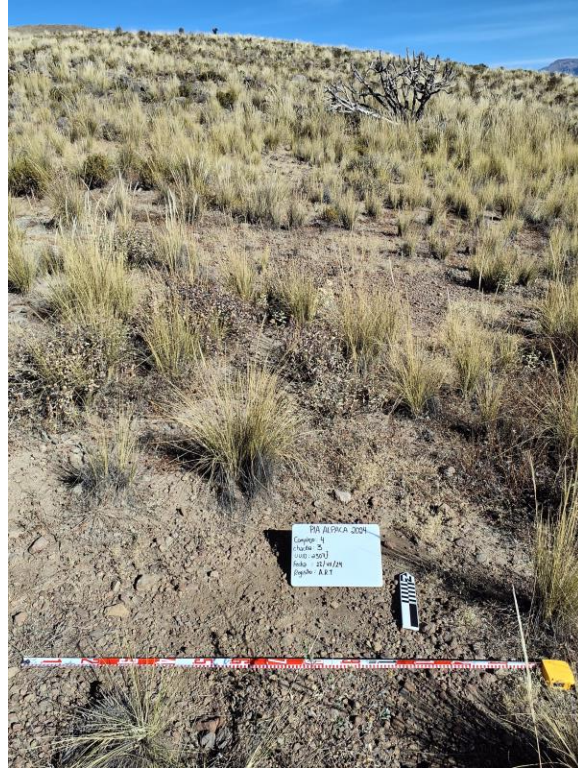
Se analizaron 24 secciones de muros de contención de terrazas dentro de los 20 chakras investigados en este sector. Ocho secciones de los muros de contención estaban compuestas por escombros en hileras y piedra sin trabajar, mientras que 16 eran escombros al azar con piedra sin trabajar. Tres secciones de los muros de contención contenían mortero en la mampostería.

Fig. 6: Sector 2, Complejo 4, Chakra 3; terraza en pendiente; en uso.

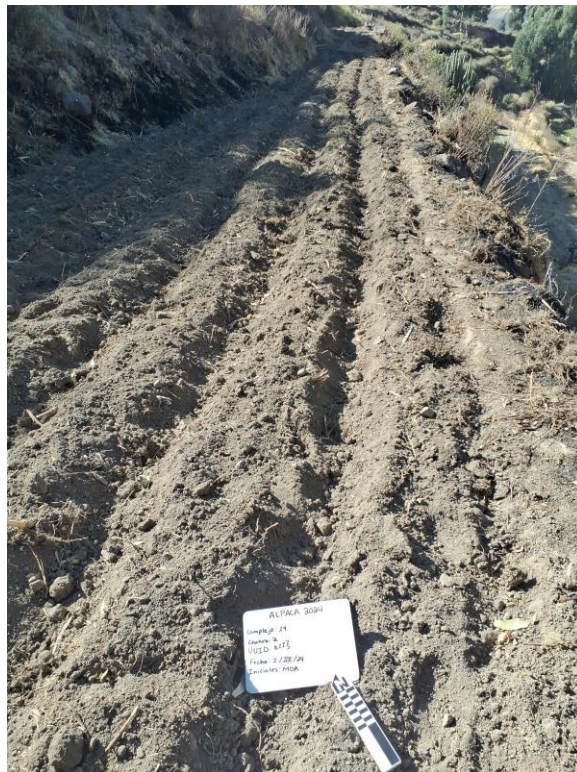
Fig. 7: Sector 2, Complejo 19, Chakra 1; terraza de banco en uso.

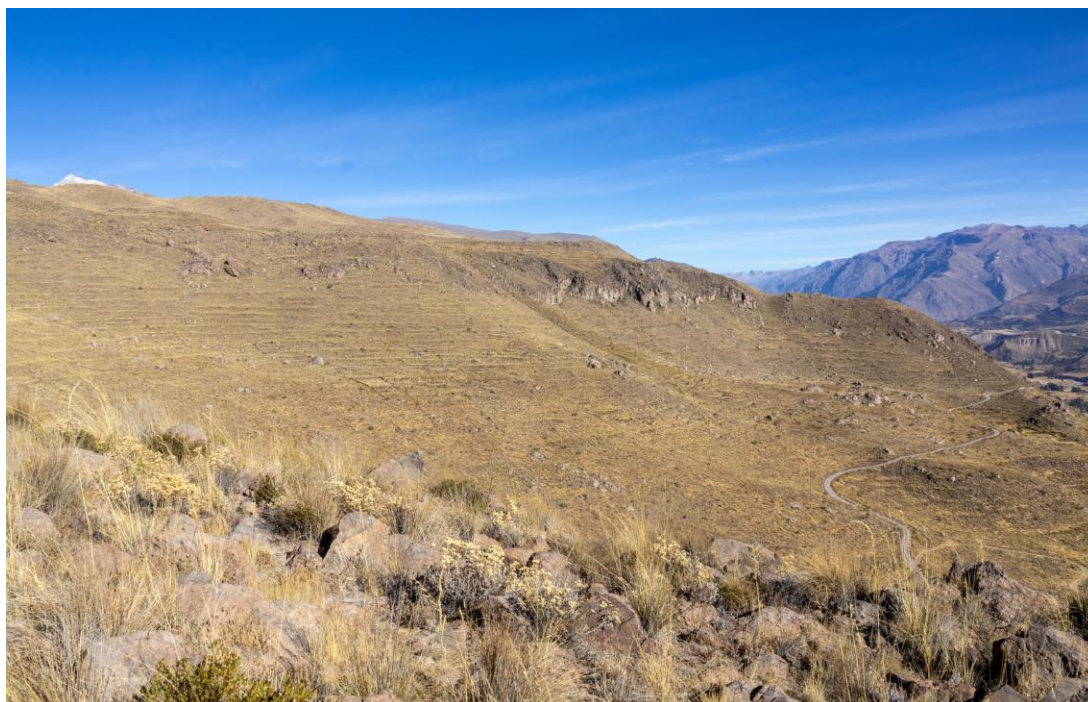
Fig. 9. Vista panorámica de los Andenes en el Sector 3.

El Sector 3 se encuentra al sur y en una posición más elevada que el Sector 1 y la ciudad moderna de Achoma. En este sector se documentaron características en **n = 11 chakras**, con una elevación promedio de 3629 msnm. Las terrazas presentes en los once chakras corresponden exclusivamente a terrazas de banco. El riego se evidenció en cuatro de los once chakras, mientras que seis estaban en uso, una terraza permanecía en barbecho y cuatro se encontraban abandonadas. La altura mínima registrada del muro de la contrahuella fue de 0,4 m, mientras que la máxima alcanzó los 3,1 m, con una altura promedio de 1,8 m.

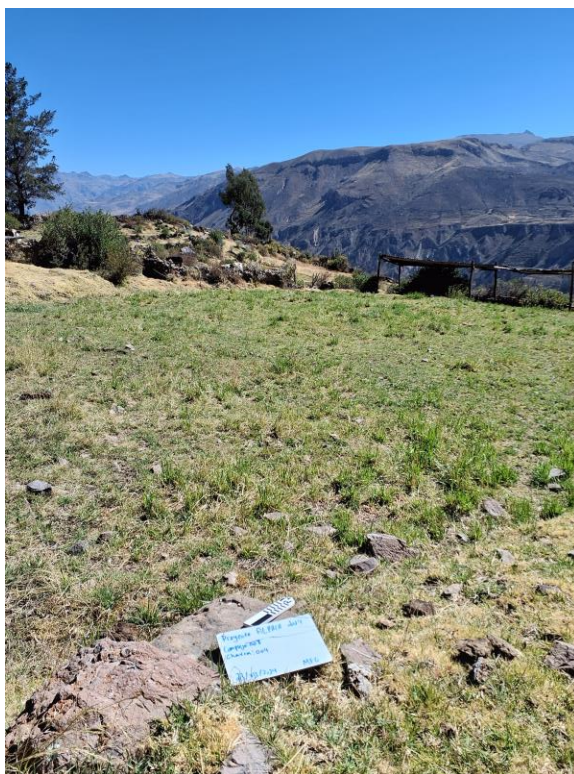
Se analizaron 20 secciones de muros de contrahuella de las terrazas dentro de los chakras registrados en el Sector 3. De estas, seis secciones estaban construidas con escombros en hilera y piedra sin trabajar, mientras que 14 se componían de escombros al azar y piedra sin trabajar. Ninguna de las secciones presentaba mortero en la mampostería.

Fig. 10: Sector 3, Complejo 8, Chakra 4; terraza de banco; en uso.

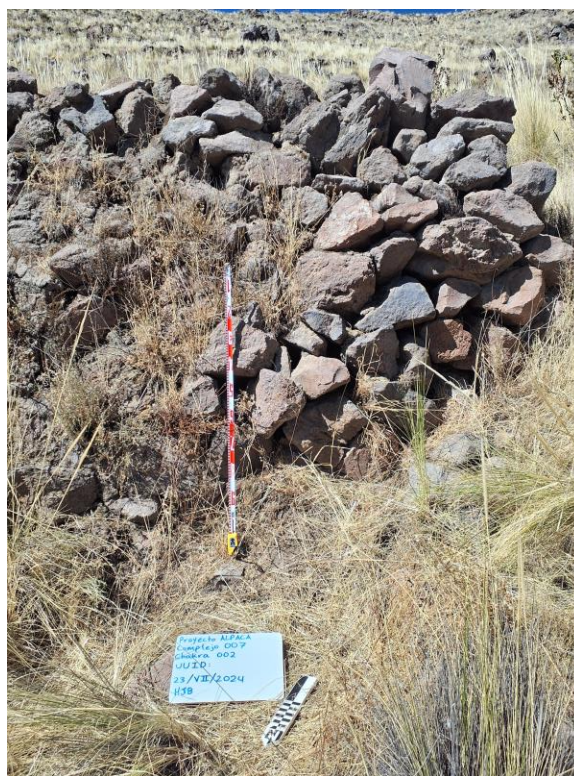
Fig. 11: Sector 3, Complejo 7, Chakra 2; escombros al azar con mampostería de piedra sin trabajar.

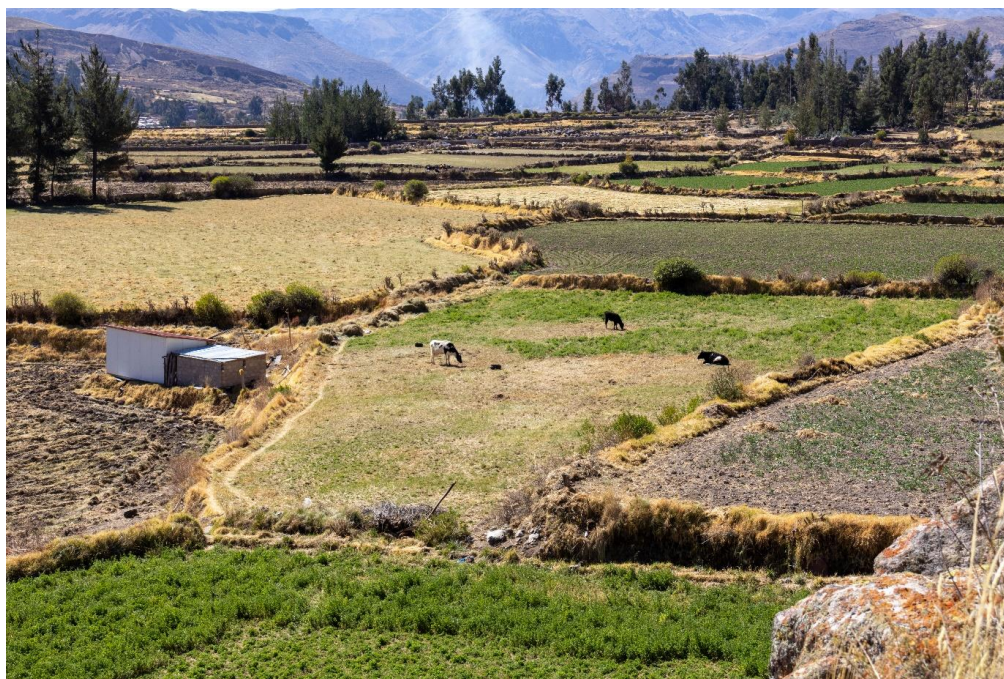
Fig. 13. Vista panorámica de las Chakras de Sector 4.

El Sector 4 se encuentra al noroeste, cuesta abajo de la ciudad moderna de Achoma. En este sector se documentaron características en  $n = 21$  chakras, con una elevación promedio de 3382 msnm. Se identificaron diversos tipos de terrazas: doce eran terrazas de banco, ocho correspondían a terrazas de chakra amplio, y un chakra no presentaba terrazas (clasificado como "otro"). El riego fue evidente en cuatro de los 19 chakras. En cuanto a su estado de uso, diecisiete chakras estaban en uso, tres terrazas estaban en barbecho, y una terraza estaba abandonada. Las alturas de los muros de contrahuella de las terrazas variaron entre 0,3 m como mínimo y 5,1 m como máximo, con un promedio de 1,93 m.

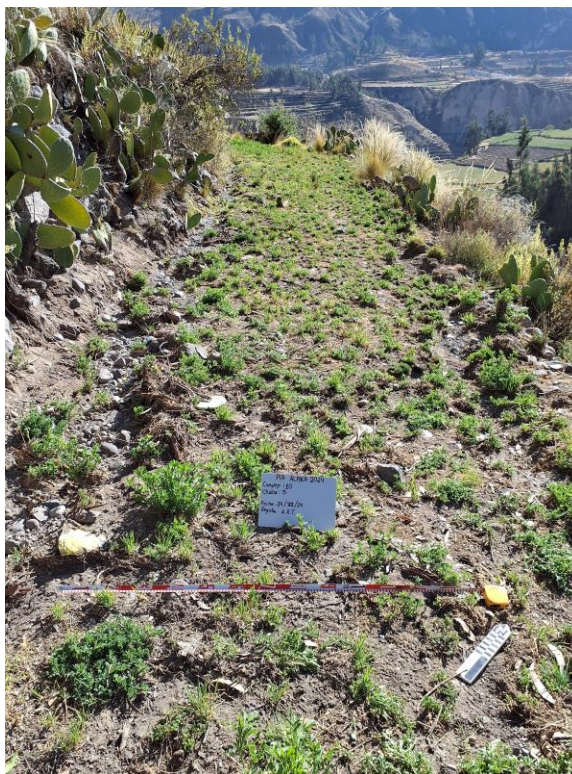
- Doce secciones estaban compuestas por escombros en hilera con piedra sin trabajar.
  - Una sección era de escombros en hilera con piedra partida.
  - Nueve secciones consistían en escombros al azar con piedra sin trabajar.
  - Dos secciones fueron clasificadas como mampostería de otro tipo con piedra trabajada.
- Solo **dos de las 24 secciones analizadas** incluían mortero en la mampostería.

Fig. 14: Sector 4, Complejo 10, Chakra 3. Banco de terraza en uso.

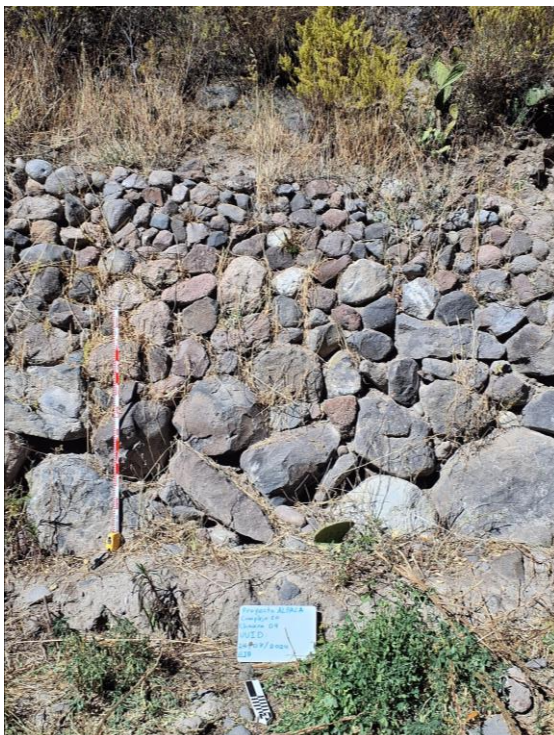
Fig. 15: Sector 4, Complejo 10, Chakra 4. Terraza de banco en uso, construida con escombros gruesos y mampostería de piedra sin trabajar.

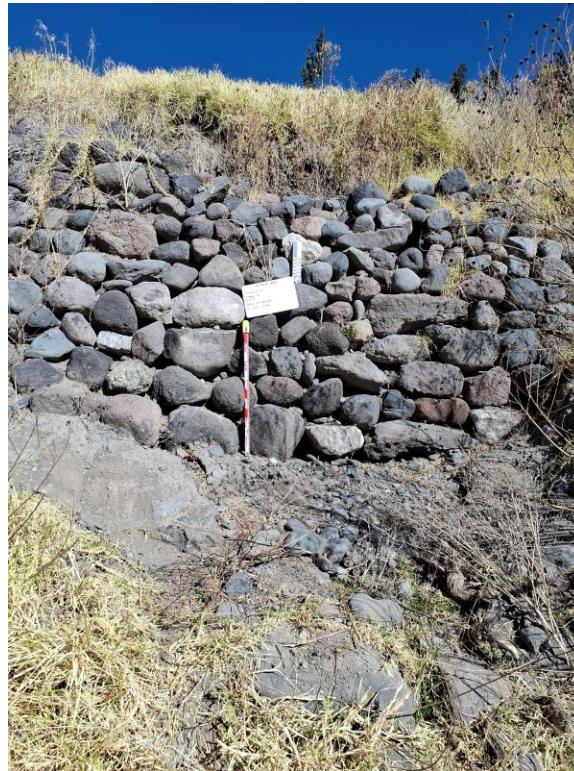
Fig. 16: Sector 4, Complejo 10, Chakra 8. Construcción con escombros al azar y mampostería de piedra sin trabajar.

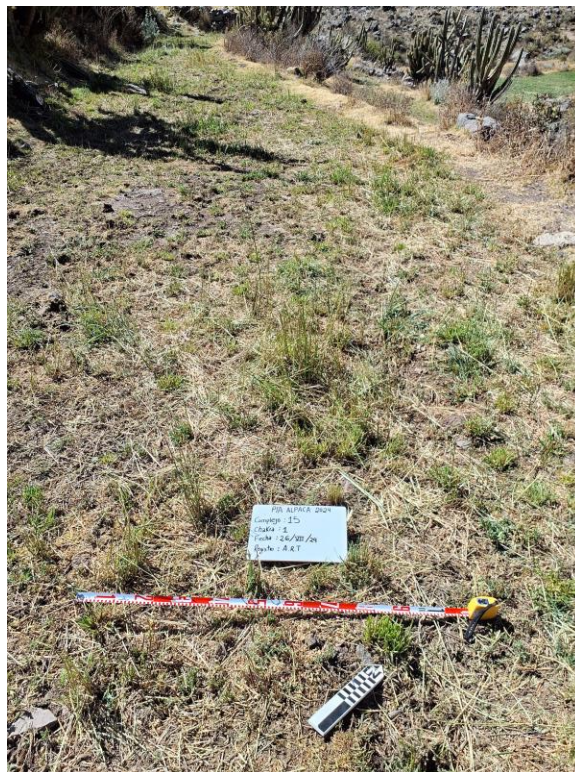
Se analizaron 18 secciones de muros de contrahuella de terrazas dentro de los siete chakras con terrazas en el Sector 5. Ocho de las secciones estaban formadas por escombros en hileras, piedra sin trabajar, cuatro eran escombros en hileras, piedra partida, y seis consistían en escombros al azar, piedra sin trabajar. Ninguna de las secciones analizadas presentaba mortero en la mampostería de piedra.

Fig. 17: Sector 5, Complejo 15, Chakra 1; terraza de banco en uso.

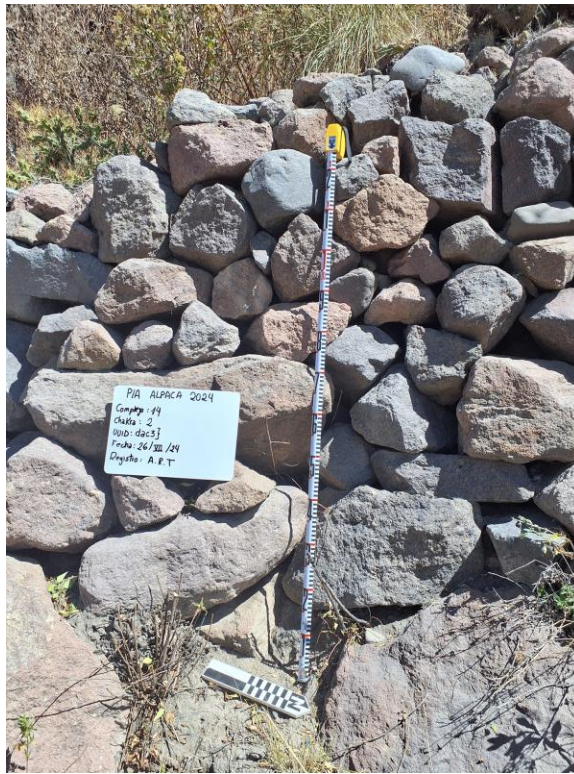
Fig. 18: Sector 5, Complejo 14, Chakra 2; terraza de banco abandonada; escombros gruesos, mampostería de piedra sin trabajar.

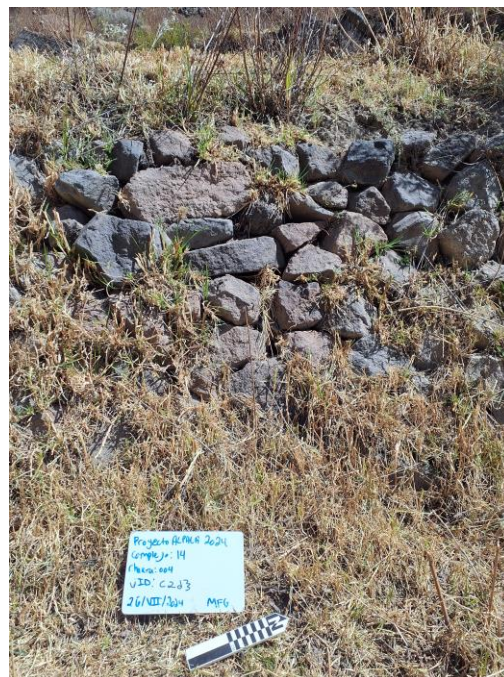
Fig. 19: Sector 5, Complejo 14, Chakra 4; terraza de banco en barbecho; escombros gruesos, mampostería de piedra sin trabajar.

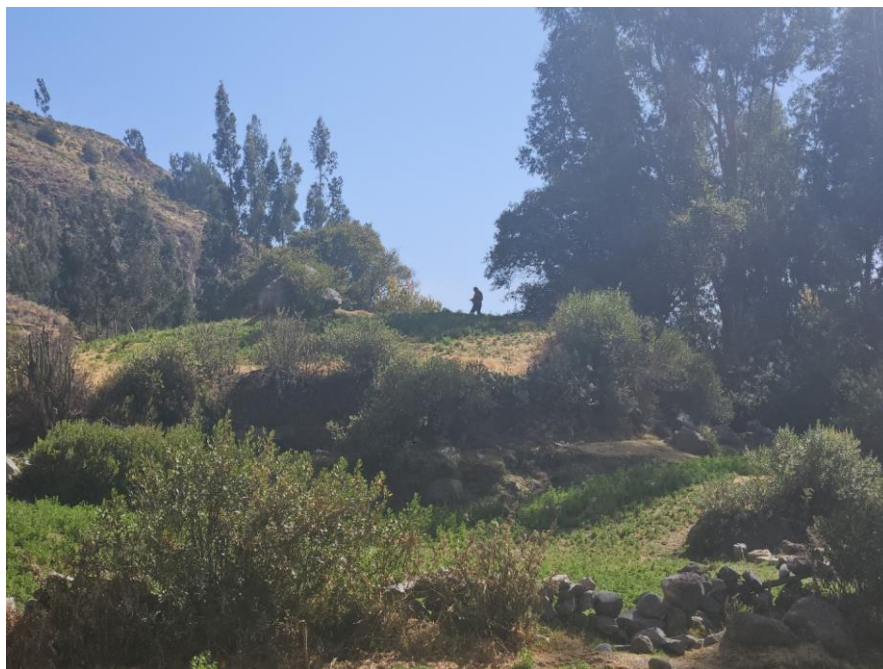
Fig. 20: Vista panorámica de las Chakras de Sector 6.

El Sector 6 se ubica al suroeste de los Sectores 1 y 4, y cuesta abajo de la ciudad moderna de Achoma. En este sector, recopilamos datos de  $n = 24$  chakras. La elevación promedio de estos chakras es de 3340 msnm. En cuanto a los tipos de terrazas, 17 chakras correspondían a terrazas de banco, 6 a terrazas de chakra amplio y 1 no era una terraza (otro tipo). El riego fue evidente en 19 de los 24 chakras. De las terrazas en uso, 13 estaban operativas, 8 estaban en barbecho y 3 estaban abandonadas. La altura mínima del muro de la contrahuella de las terrazas era de 0,56 m, mientras que la altura máxima alcanzaba los 4,0 m. La altura promedio de los muros de contrahuella en el Sector 6 fue de 1,78 m.

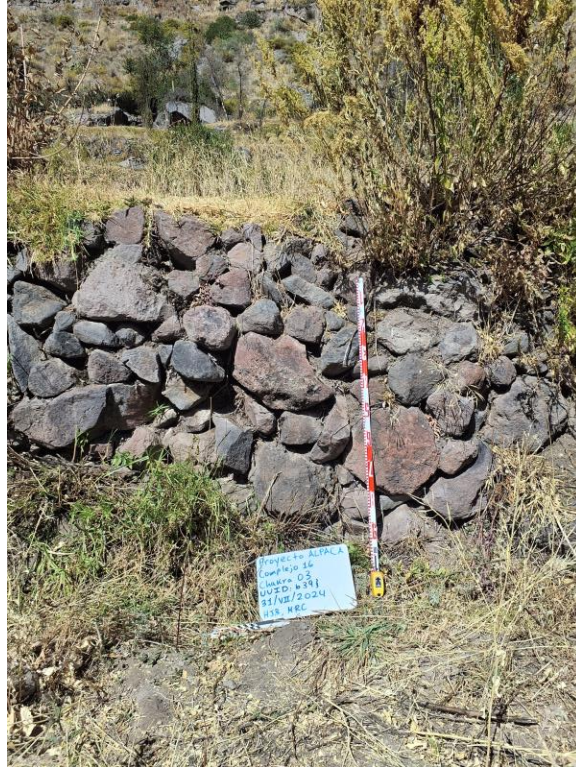
Analizamos la mampostería de 27 secciones de muros de contrahuella en los 24 chakras estudiados en este sector. De estas, 11 secciones de muros estaban compuestas por escombros en hileras y piedra sin trabajar, 14 eran escombros al azar con piedra sin trabajar, y 2 se clasificaron como "otras" debido a la ausencia de piedra, consecuencia del colapso del muro. Solo una sección de un muro de contrahuella analizado contenía mortero en su mampostería de piedra.

Fig. 22: Sector 6, Complejo 16, Chakra 3; terraza de banco; en barbecho; escombros al azar, mampostería de piedra sin trabajar.

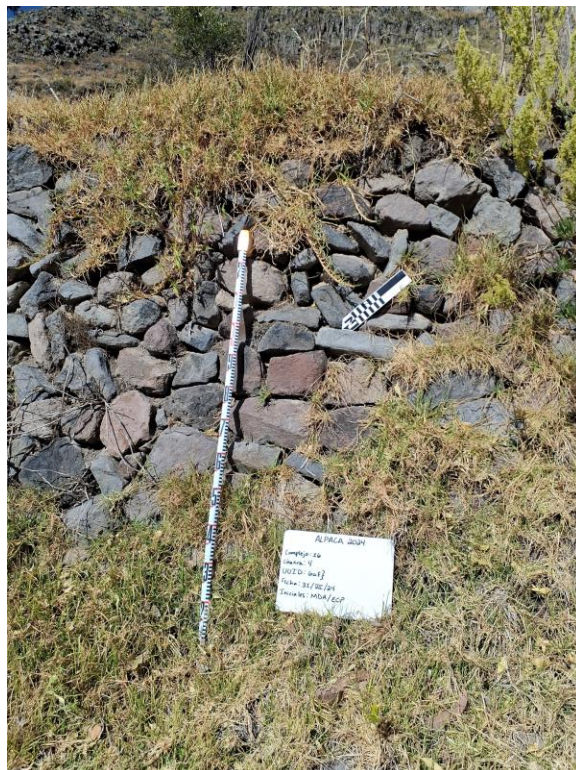
Fig. 23: Sector 6, Complejo 16, Chakra 4; terraza de banco; en barbecho; escombros al azar, mampostería de piedra sin trabajar.

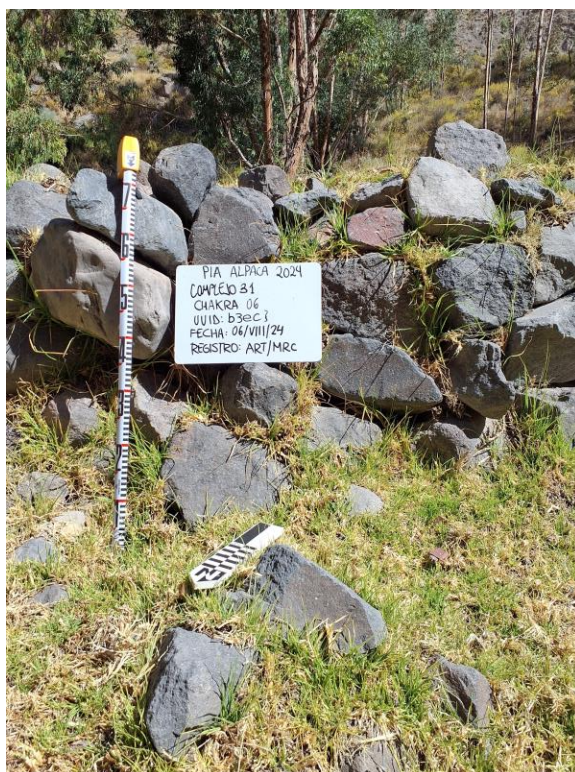
Fig. 24: Sector 6, Complejo 31, Chakra 6; terraza de campo amplio; en uso; escombros gruesos, mampostería de piedra sin trabajar.

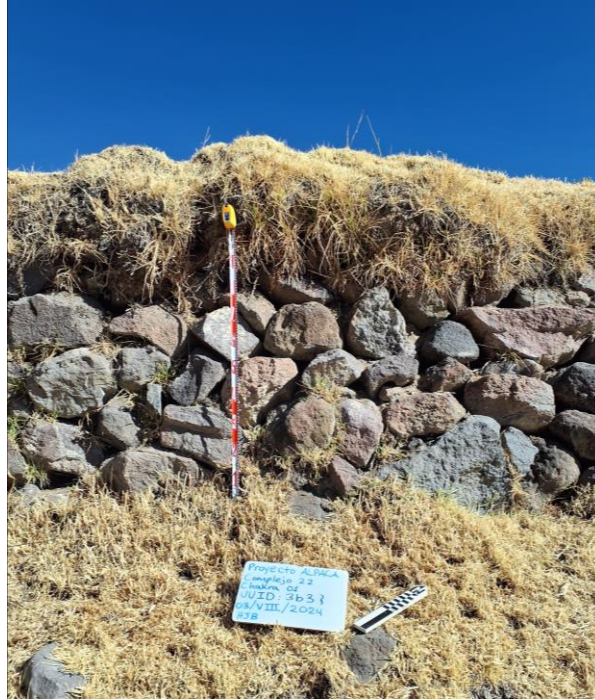
Figura 26: Sector 7, Complejo 22, Chakra 2; terraza de banco; en barbecho; escombros gruesos, mampostería de piedra sin trabajar.

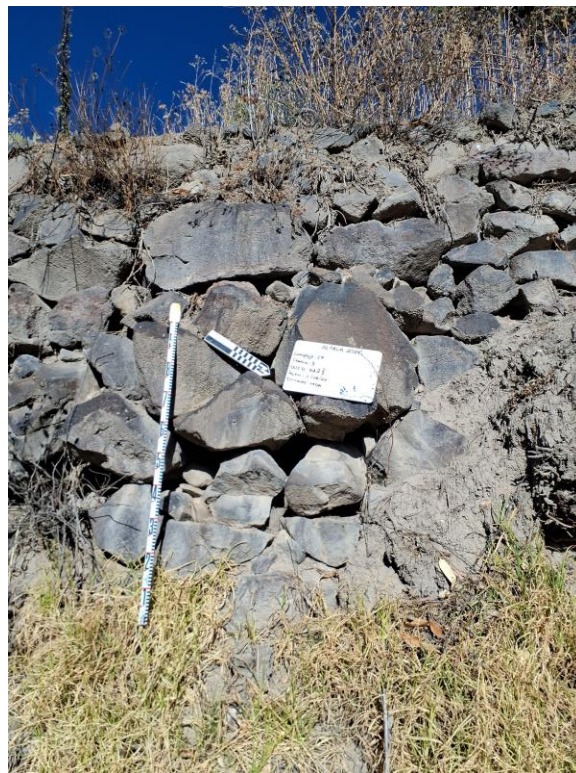
Figura 27: Sector 7, Complejo 17, Chakra 3; terraza de banco; en barbecho; escombros dispersos, mampostería de piedra sin trabajar.

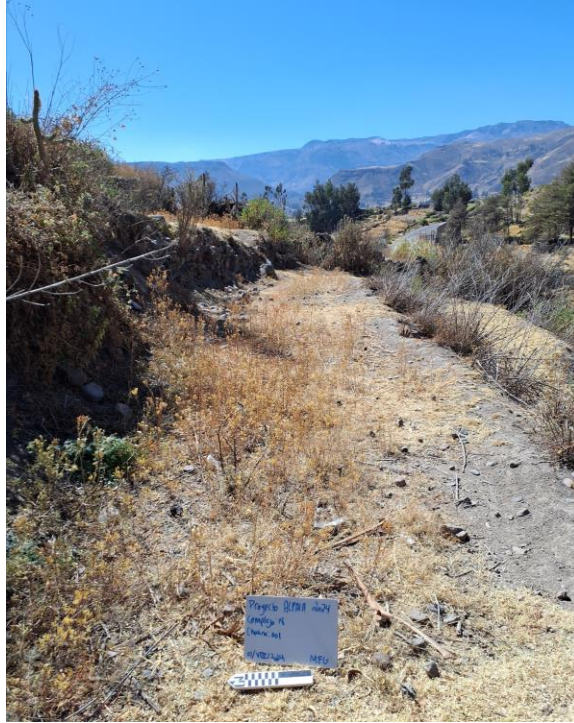
Figura 28: Sector 8, Complejo 18, Chakra 1; terraza de banco en barbecho.

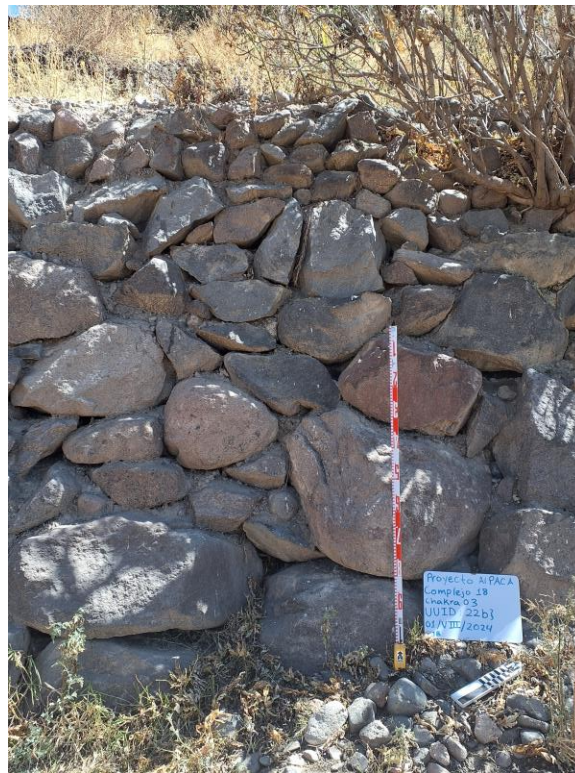
Figura 29: Sector 8, Complejo 18, Chakra 3; terraza de banco en barbecho; escombros gruesos, mampostería de piedra sin trabajar.

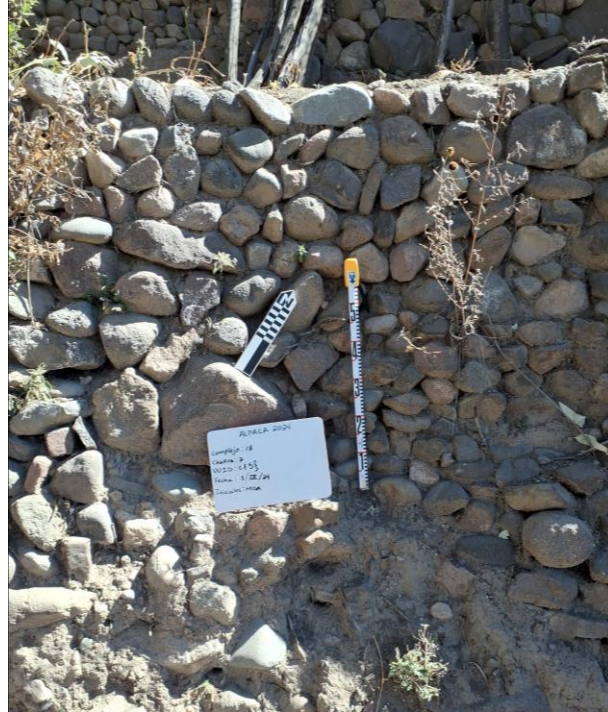
Fig. 30: Sector 8, Complejo 18, Chakra 2; terraza de banco en uso; escombros gruesos, mampostería de piedra sin trabajar.

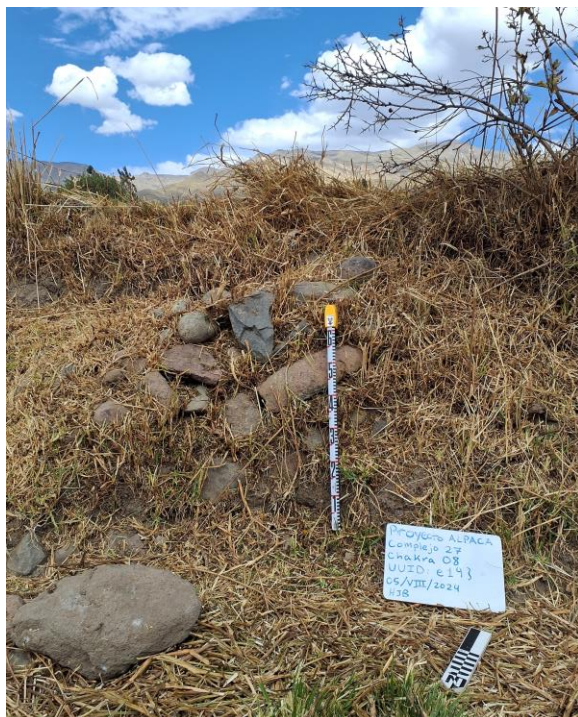
Figura 32: Sector 9, Complejo 27, Chakra 8; terraza de banco; en uso; escombros aleatorios, mampostería de piedra sin trabajar.

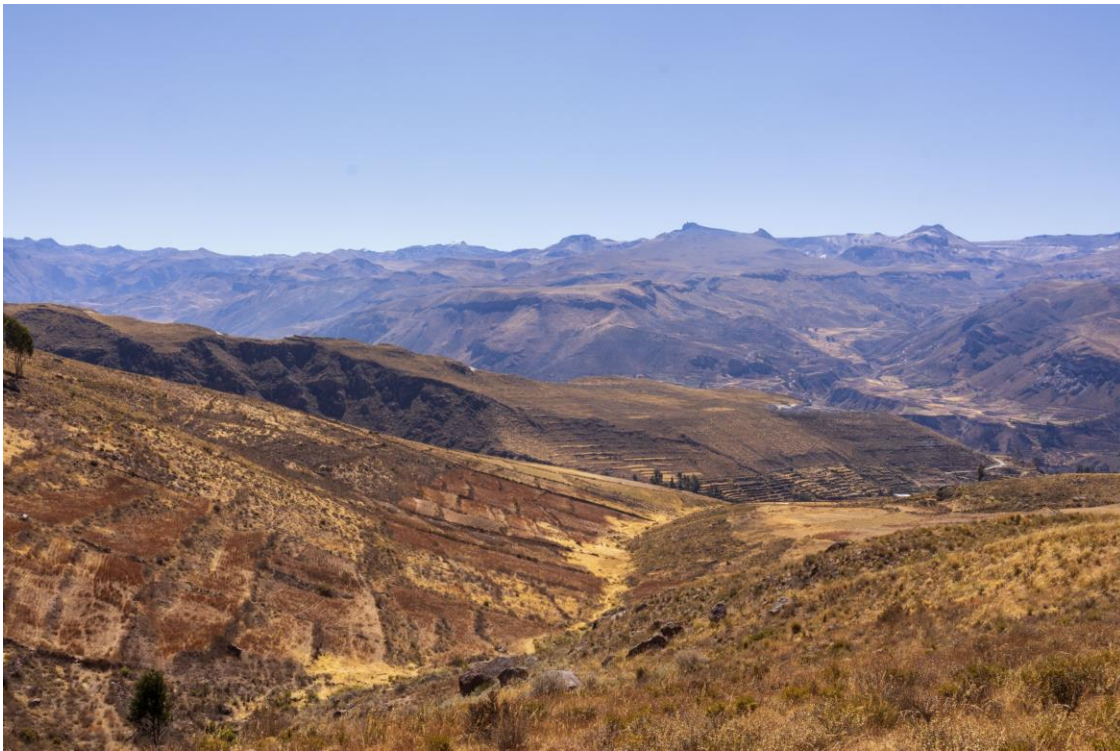
Fig. 34: Vista panorámica de las Chakras del Sector 10.

El Sector 10 está ubicado al este del Sector 5 y al sureste del distrito de Achoma, siendo el complejo de terrazas de mayor altitud que inspeccionamos. En este sector, recopilamos características de  $n = 8$  chakras, con una elevación promedio de 3939 msnm. En el sector, se encontraba un chakra con terraza de banco, tres con terrazas de chakra en pendiente y tres con terrazas de chakra amplio. El riego era evidente en uno de los ocho chakras. Todos los chakras estaban abandonados. La altura mínima del muro de la contrahuella de la terraza era de 0,3 m, mientras que la altura máxima

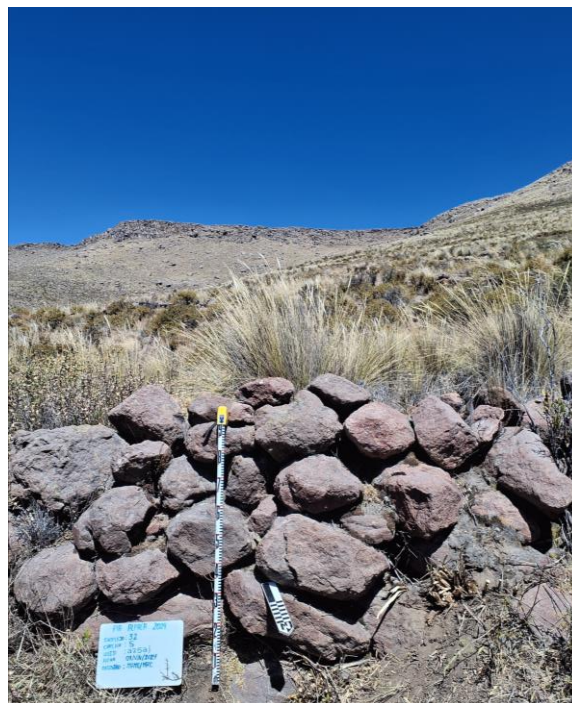
Figura 35: Sector 10, Complejo 32, Chakra 5; terraza de chakra amplio; abandonada; escombros gruesos, mampostería de piedra sin trabajar.

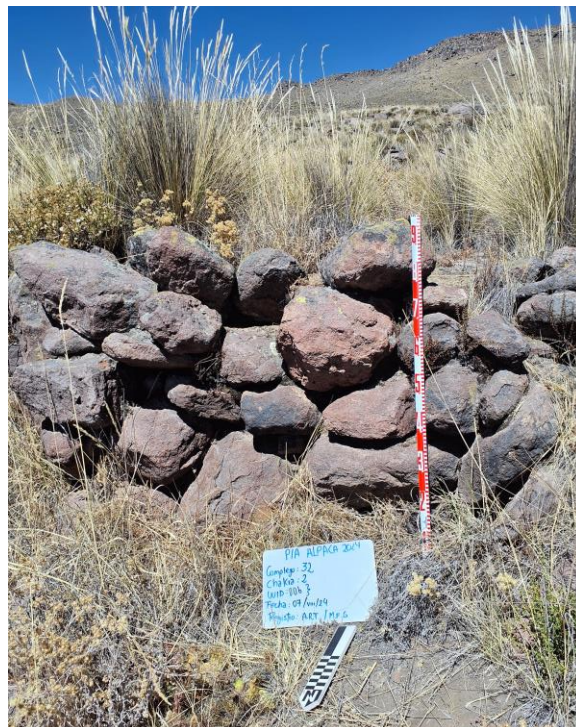
Figura 37: Sector 10, Complejo 32, Chakra 2; terraza de chakra en pendiente; abandonada; escombros gruesos, mampostería de piedra sin trabajar.

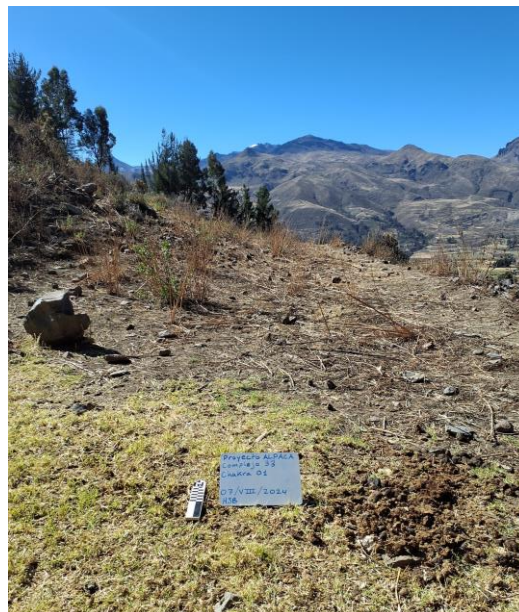
Analizamos la mampostería de tres secciones de muros de contrahuella dentro de los tres chakras con terrazas en el Sector 11. Dos secciones estaban formadas por escombros en hileras y piedra sin trabajar, mientras que una consistía en escombros al azar, con piedra sin trabajar. Solo una de las secciones analizadas contenía mortero en la mampostería de piedra. Tres ejemplos de terrazas y mampostería en el Sector 11:

Figura 38: Sector 11, Complejo 33, Chakra 1; terraza de banco; en barbecho.

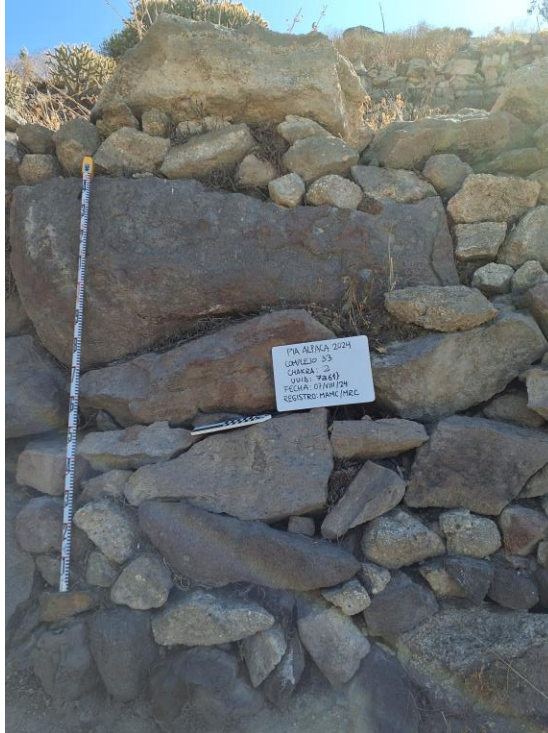
Figura 39: Sector 11, Complejo 33, Chakra 2; terraza de banco; abandonada; escombros gruesos, mampostería de piedra sin trabajar.

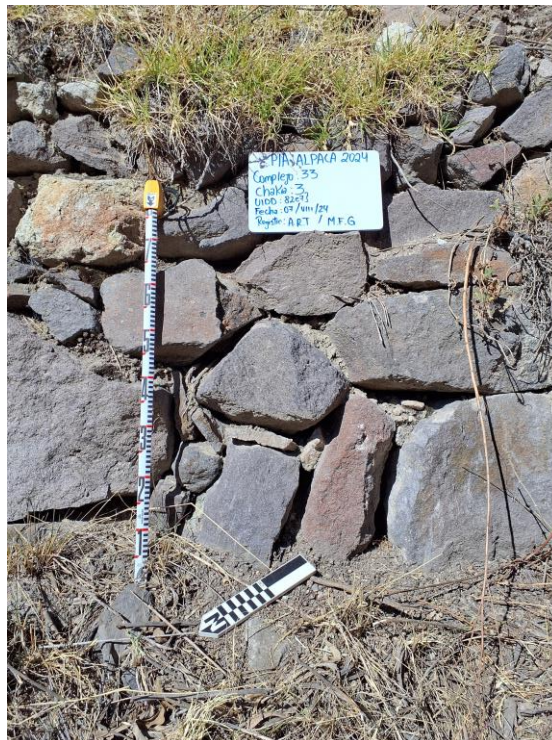
Figura 40: Sector 11, Complejo 33, Chakra 3; terraza de banco; abandonada; escombros gruesos, mampostería de piedra sin trabajar.
